## CFRP セラミック ブレーキディスク (CSiC) の消耗判定 » 項目の選択 »

### **中古状態のカーボン セラミック ブレーキ ディスクの視覚的品質判定に関する限度見本カタログ**

REP-REP-RAF1034-3400\_CSIC\_GRENZMUSTER\_GE - V.4

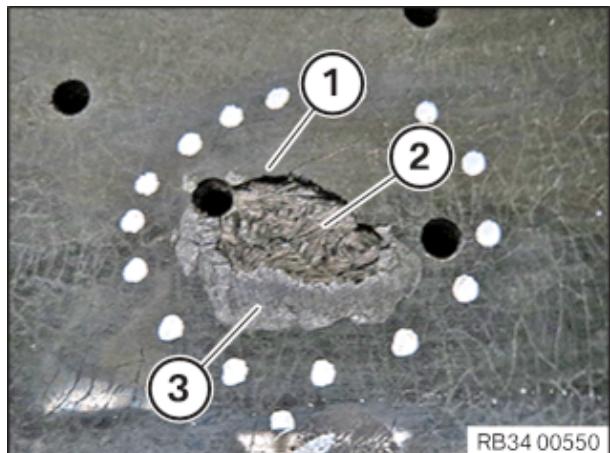
#### **1. 摩擦層の剥離 (デラミネーション) :**

デラミネーションとは、サポート ボディまでの摩擦層の剥離を意味します。

デラミネーションで典型的なものとして、片面の鋭いエッジ (1) 並びにサポート ボディの目視できる繊維構造 (2) およびその向かいの切断面 (3) が挙げられます。

デラミネーションが発生している面は、様々なサイズ特性を持っている可能性があります。

**フリクション ディスクあたり 全体面積合計 5 cm<sup>2</sup> までの薄膜剥離の場合、ブレーキ ディスクの交換は必ずしも必要ではありません！**

剥離は単なる視覚的欠点ですが、顧客の期待の失望感や不信感につながることがあります。

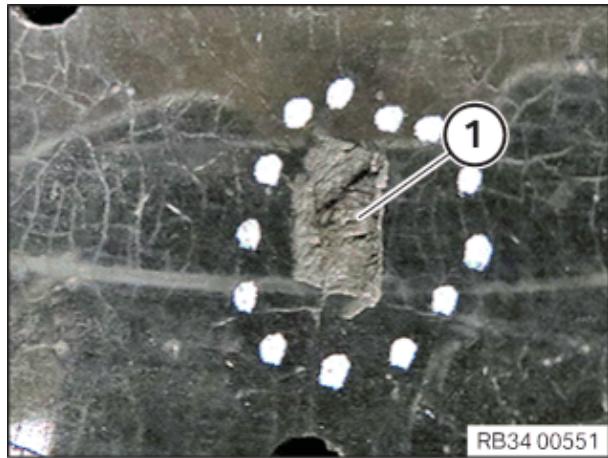
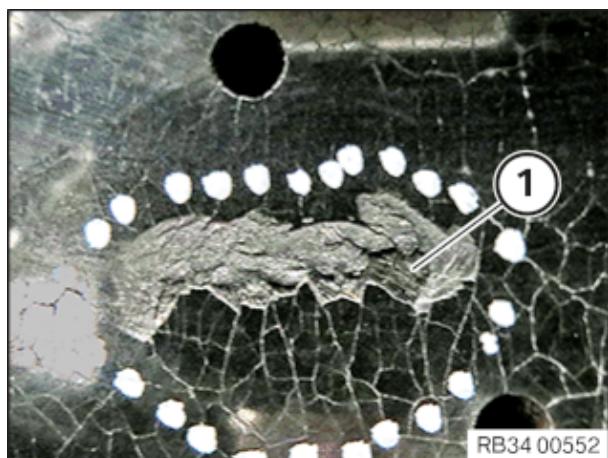
デラミネーションのその他の例:

繊維構造 (1)

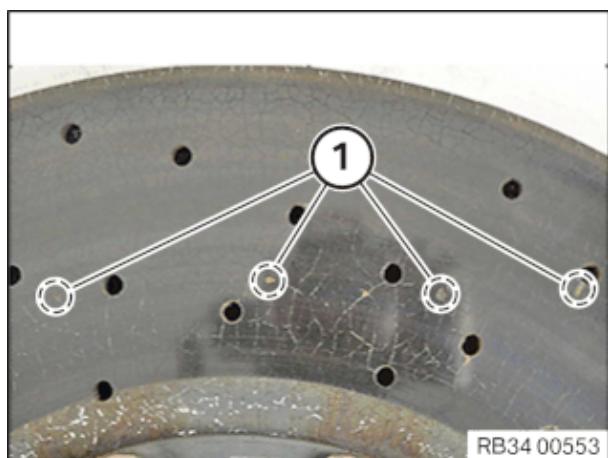
デラミネーションのその他の例:  
繊維構造 (1)

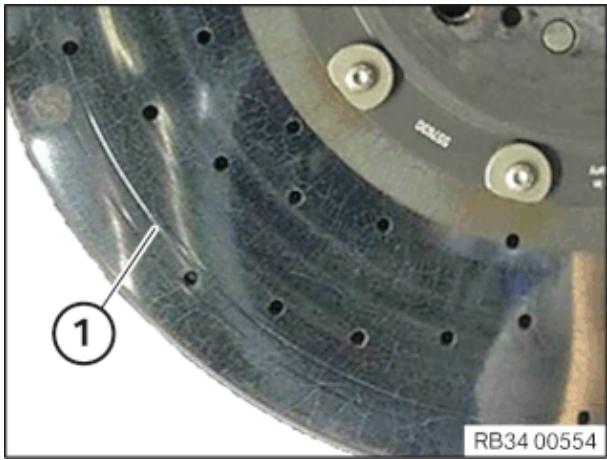
## 3. 摩擦面上のキズ (1)

BMW Mで使用されるブレーキディスク構造、カーボンセラミックブレーキでは、ブレーキディスクキャリアボディ上に、耐摩耗性に非常に優れた摩擦層が塗布されています。この層は、ほとんど全ての媒体に対して耐性があり、非常に硬いものです。産業処理をするにはダイヤモンド工具でのみ行うことができます。ブレーキ動作中、ブレーキパッドを連続して使用することにより、表面にわずかな視覚的現象が生じることがあります。ここにある実例では、ブレーキパッド内に異物があることが考えられるため、組み立て前にパッド表面からこれを手で取り除く必要があります。ブレーキパッド付きのブレーキディスクは、躊躇することなく、引き続き使用することができます。これらの視覚的現象は、走行距離が増えるにつれ、大きく改善されます。

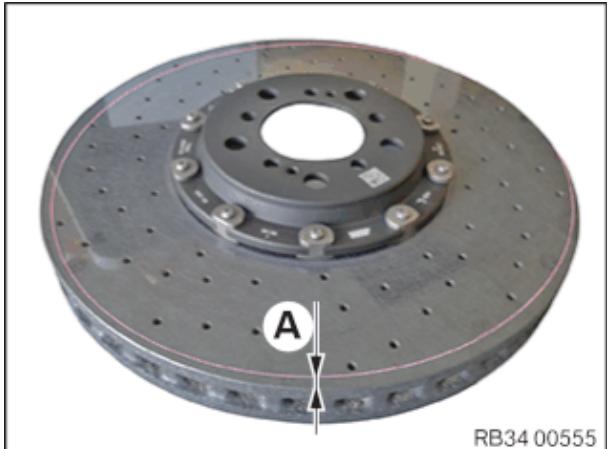
#### 4. 摩擦層外縁の剥離：

不適切な取扱い、特にホイールまたはブレーキパッド交換時における不適切な取扱いによるブレーキディスク外縁の損傷。

図にあるような中古状態の外縁の剥離はまだ許可されています:

- 損傷の最大幅 (A) = 4 mm
- 損傷の最大長さ : 360°
- 損傷の最大深さ : 4 mm

この損傷図の場合、ブレーキディスクには、機能上の制限はありません。

規定されている限度よりも大きい損傷のあるコンポーネントについては、新品に交換すること！

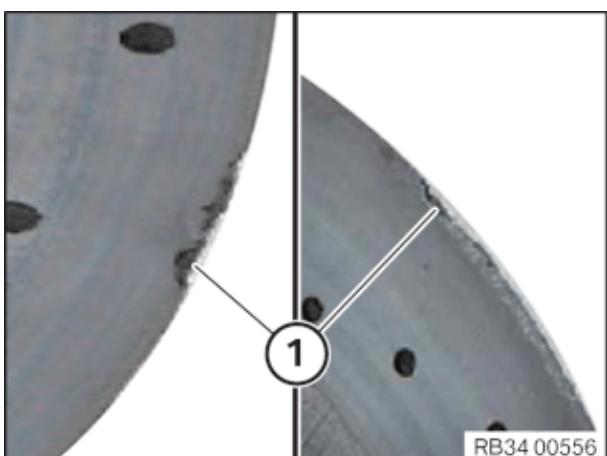
正常である剥離の例図！

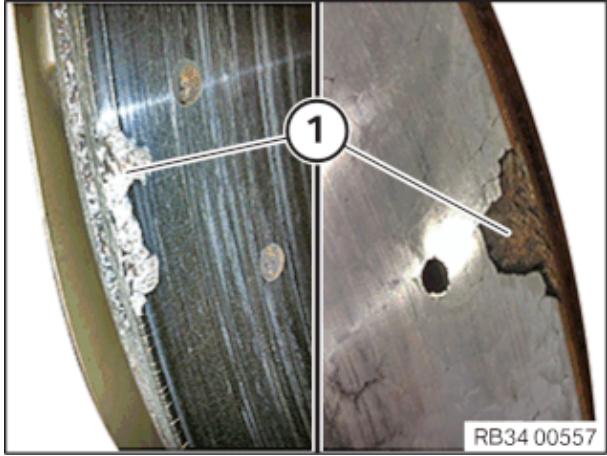
### 正常でない剥離(1)の例図！

不適切な取扱いによるパッド接触面外縁の剥離  
の故障内容の例 = 正常でない → コンポーネン  
トを新品に交換すること！
