CFRP セラミック ブレーキディスク (CSiC) の消耗判定 » 項目の選択 »

新品状態のカーボン セラミック ブレーキ ディスクの視覚的品質判定に関する限度見本カタログ

REP-REP-RAF1034-3400_CSiC_GRENZMUSTER - V.9

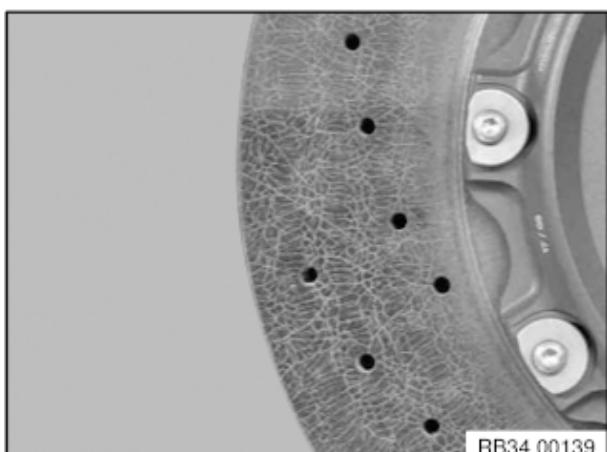
応力亀裂：

摩擦層とサポートボディは原料組成が異なるため、新品状態ですでに摩擦面に品質に問題のない亀裂があります。応力亀裂は1本は、部分的には穿孔に沿って生じています。

応力亀裂はブレーキディスク表面の生産時に生じるもので、安全リスクを意味するものではありません。サポートボディから広めの範囲で摩擦層が剥がれ落ちても、応力亀裂により摩擦層の応力ががほぼなくなるため、危険はありません。

応力亀裂は新品状態でも部分的にはっきりと見て取れ、ブレーキディスク両面で亀裂状態が全く異なることがあります。

ブレーキ ディスクは従って正常

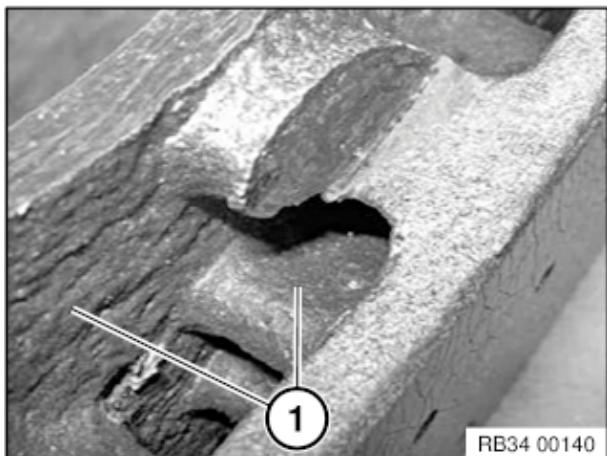
冷却水路内の粗い表面：

冷却水路の表面（1）に異なった構成が確認できる。冷却水路は処理されていないため、粗い構造をしています。

ブレーキディスクは従って正常

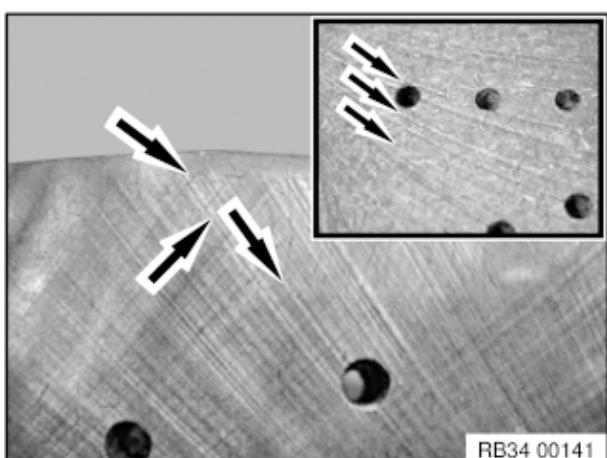
処理跡：

セラミックブレーキディスクの表面には研磨処理の方法が現れています。それぞれの研磨プロセスにより生じた十字模様やスパイラル模様（矢印を参照）はコンポーネントのパフォーマンスには影響はありません。

ブレーキディスクは従って正常

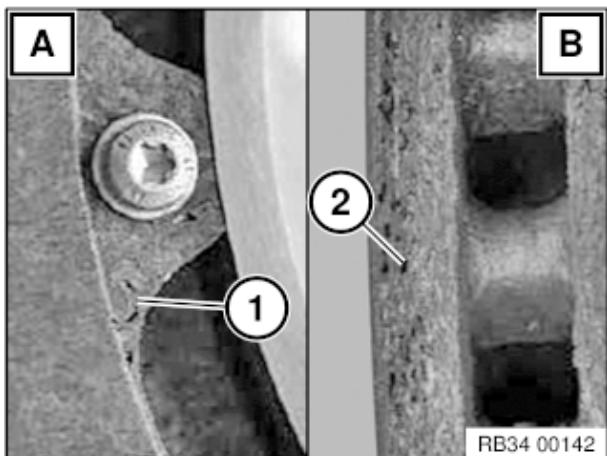
サポートボディ内の孔：

カーボン繊維には定義された長さ10mmの繊維より短いものはないので、サポートボディ内には製造プロセスにより生じた孔が見えますが、これらの孔はカーボンセラミックブレーキディスクの機能を損なうものではありません。

- (1) ブレーキディスクチャンバー bolt の孔
- (2) ブレーキディスク前部表面の孔

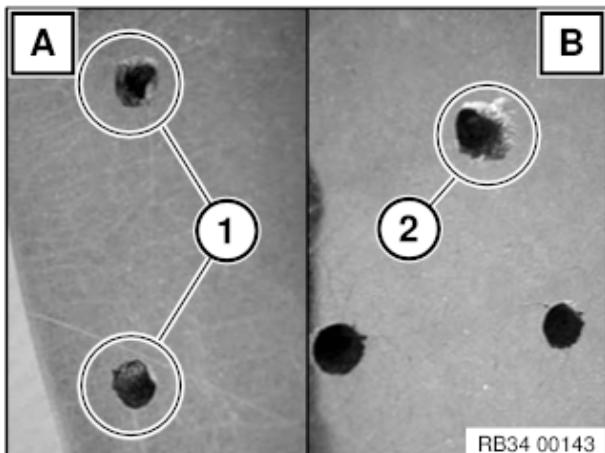
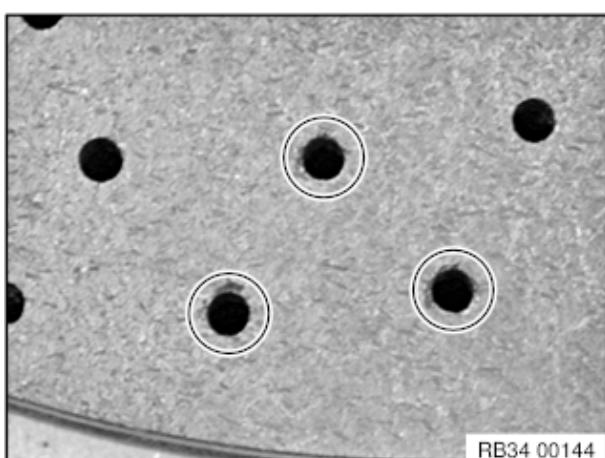
穿孔での不具合

- (1) ブレーキディスクは正常
- (2) ブレーキディスクに異常あり -> 巣状の破損

ブレーキ ディスクに異常あり

-> 巣状の欠損箇所(各面に 3 つまたはそれ以上のボア)

種類	淵に欠損のある穿孔
備考	欠損があることで淵が拡大している
基準条件	<p>穿孔には淵の欠損はない 以下の欠損は許可されています :</p> <ul style="list-style-type: none"> - ボアの淵からの距離が $> 3 \text{ mm}$ ではない - 摩擦層内にとどまる欠損 - 巣状ではない(3つまたはそれ以上のボアが隣り合わせ)
最大数	各面で20個の該当ボア
判定	基準が満たされている限り正常
処置	異常がある場合は、コンポーネントを取り付けないこと

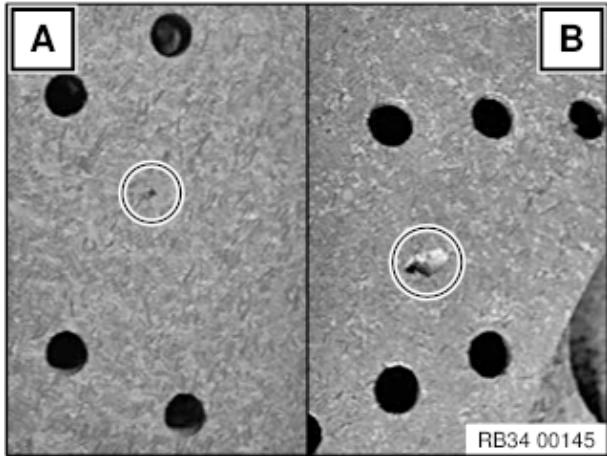
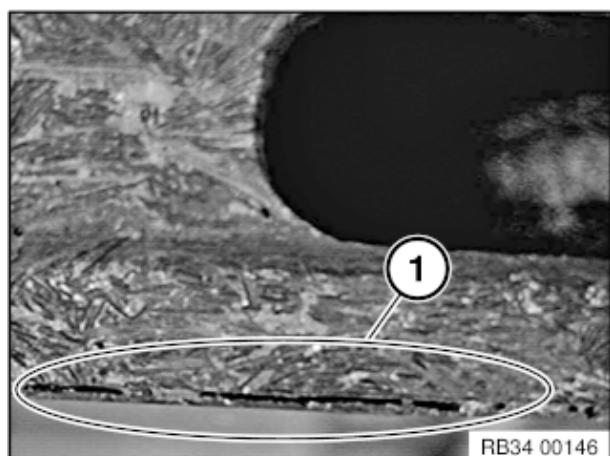
摩擦層の欠損 :

図 (A) ブレーキ ディスクは正常

図(B)：ブレーキディスクに異常

種類	摩擦層での欠損
備考	なし
基準条件	<p>欠損なし 以下の欠損は許可されています：</p> <ul style="list-style-type: none"> - 摩擦層内にとどまる欠損 - $> 2 \times 2 \text{ mm}$ でない場合
最大数	1面につき1箇所
判定	基準が満たされている限り正常
処置	異常がある場合は、コンポーネントを取り付けないこと

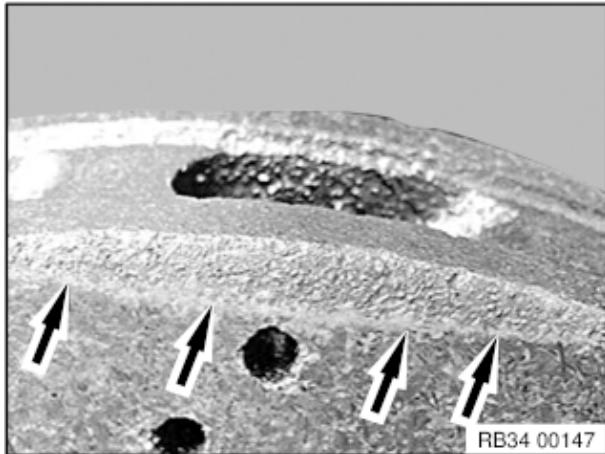
摩擦層の剥離：

摩擦層が剥離したブレーキディスク (1) -> ブレーキディスクに異常あり

種類	摩擦層の剥離
備考	摩擦層とサポートボディ間にすき間
基準条件	摩擦層の剥離は許可されません
最大数	--
判定	基準が満たされている限り正常
処置	異常がある場合は、コンポーネントを使用禁止にする

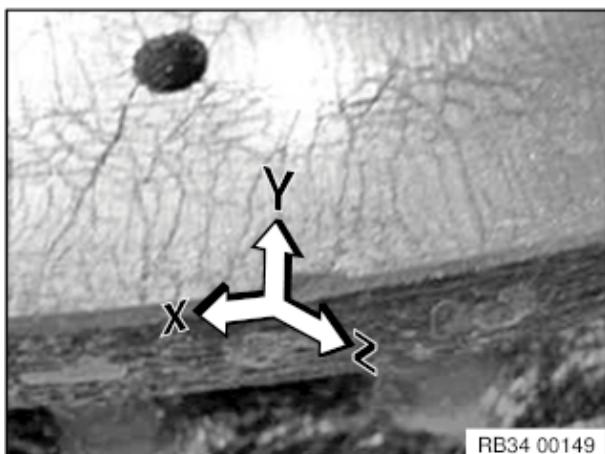
摩擦層が完全に処理されていない：
ブレーキ ディスク（図参照）に異常あり

種類	摩擦層と淵が完全に処理されていない
備考	無し
基準条件	表面が完全かつ均一に処理されている
最大数	--
判定	基準が満たされている限り正常
処置	異常がある場合は、コンポーネントを取り付けないこと

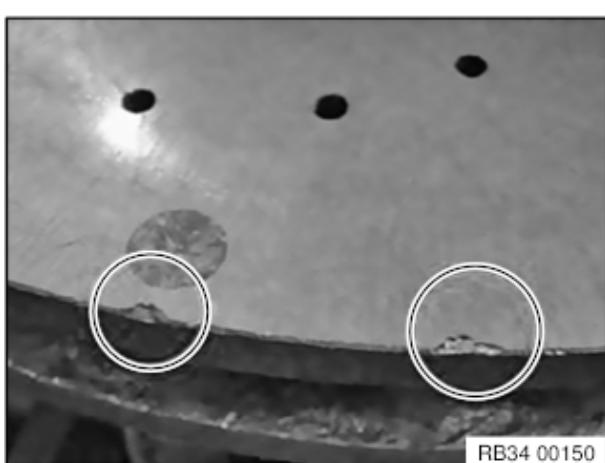
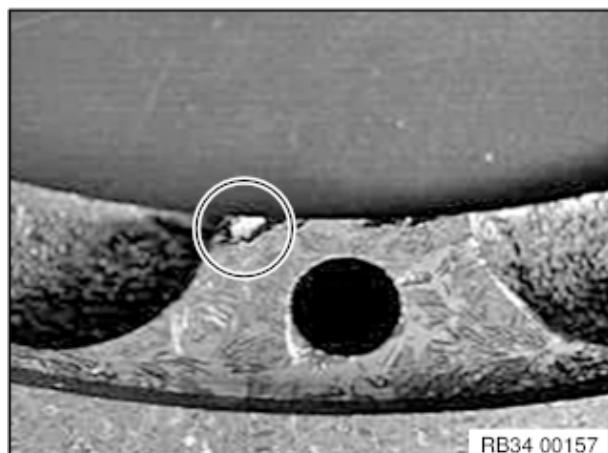
摩擦層外縁の剥がれ：
ブレーキ ディスク（図参照）は正常

ブレーキ ディスク（図参照）に異常あり！

種類	摩擦層外縁が剥がれ落ちる
備考	外側の輪郭が、摩擦層の素材や加工の性質により不規則的 または

ブレーキディスクの扱いが不適切であることによる損傷
基準条件	<p>エッジに損傷がないこと</p> <p>まだ許可されているもの：</p> <ul style="list-style-type: none"> - 損傷の最大長さ : 10 mm (x) - 損傷の最大幅: 3 mm (y) - 損傷の最大深さ: 3 mm (z)
最大数	面につき1箇所
判定	基準が満たされている限り正常
処置	異常がある場合は、コンポーネントを取り付けないこと

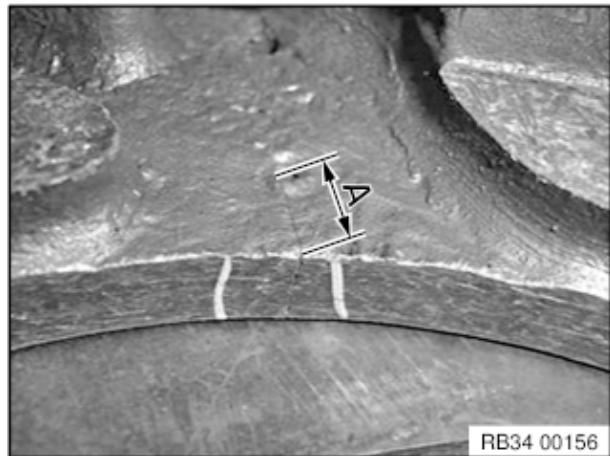
突起部領域での淵の欠損：
ブレーキディスク（図参照）に異常あり

種類	突起部領域での淵の欠損
備考	無し
基準条件	<p>淵の欠損なし</p> <p>まだ許可されているもの：</p> <ul style="list-style-type: none"> - ナット結合表面の外側、表面は $\geq 25 \text{ mm}^2$
最大数	5つの接続領域（欠損箇所あり）
判定	基準が満たされている限り正常
処置	異常がある場合は、コンポーネントを取り付けないこと

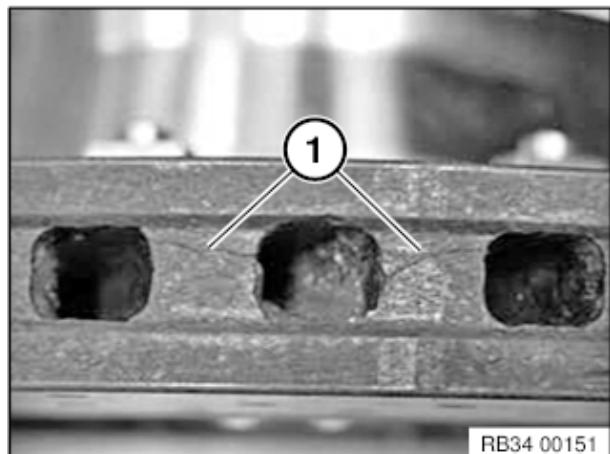
ブレーキディスク（図参照）は正常

種類	ブレーキディスクリングの内径に放射状の亀裂
備	内部応力によりブレーキディスク内に

考	放射状の亀裂が生じことがあります
基準条件	まだ許可されているもの： - 長さが最長 10 mm までの亀裂
最大数	亀裂5箇所までは許可されています
判定	基準が満たされている限り正常
処置	異常がある場合は、コンポーネントを取り付けないこと

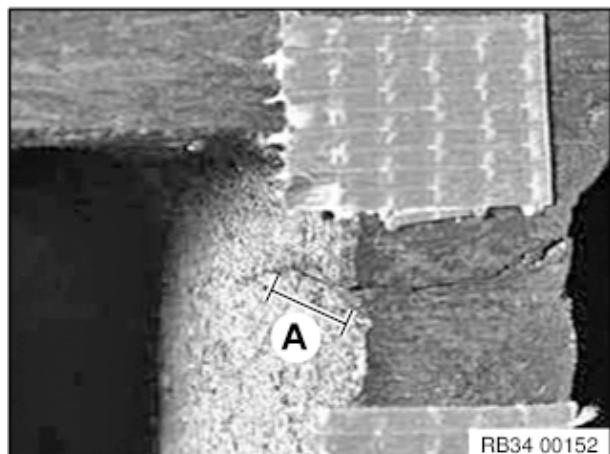
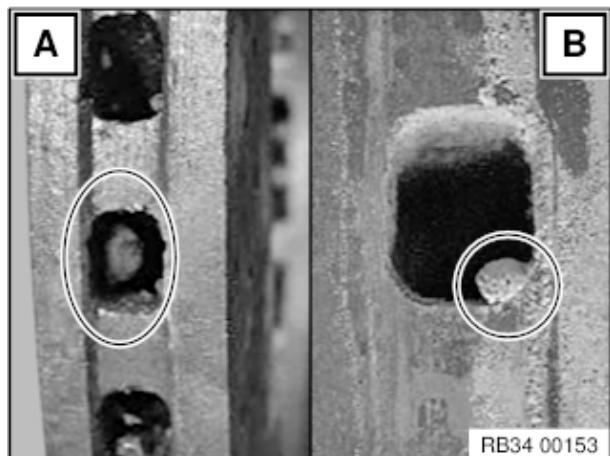
突起領域での亀裂:

ブレーキディスクまたは突起領域での亀裂(1)
ブレーキディスクは図を参照：正常

ブレーキディスク：

突起部領域での亀裂（寸法 A）> 深さ 20 mm -
> ブレーキディスクに異常あり

種類	突起領域での亀裂
備考	内部応力によりブレーキディスク内に放射状の亀裂が生じことがあります
基準条件	まだ許可されているもの：

<ul style="list-style-type: none"> - 突起部分を貫く亀裂寸法 [A] 深さ20 mm
最大数	コンポーネントにつき最大 10 の亀裂 5つ以上の亀裂が隣り合っていないこと
判定	基準が満たされている限り正常
処置	異常がある場合は、コンポーネントを取り付けないこと

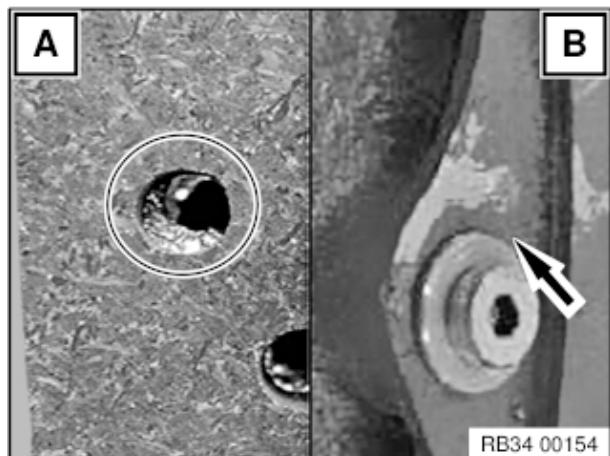
冷却水路内の残留リン酸塩と、ZSBの穿孔／汚れ

図 (A) と (B) -> ブレーキディスクに異常あり

ブレーキディスク（図参照）に異常あり！

1 穿孔

2 ZSBでの汚れ

種類	冷却水路内の残留リン酸塩または穿孔
備考	<p>冷却水路：冷却水路の穿孔内に残留リン酸塩がない：</p> <ul style="list-style-type: none"> - 自由直径 最小 3 mm - 円状または鎌上の狭窄箇所 - 表面から2mm下の狭窄箇所 <p>ZSBに汚れがない</p>
基準条件	冷却水路：なし 穿孔：面につき20箇所
最大数	コンポーネントにつき最大 10 の亀裂 5つ以上の亀裂が隣り合っていないこと
判定	基準が満たされている限り正常

処置 異常がある場合は、コンポーネントを取り付けないこと
