CFRP セラミック ブレーキディスク (CSiC) の消耗判定 » 項目の選択 »

新品状態のカーボン セラミック ブレーキ ディスクの視覚的品質判定に関する限度見本カタログ

REP-REP-RAF1034-3400_CSiC_GRENZMUSTER - V.9

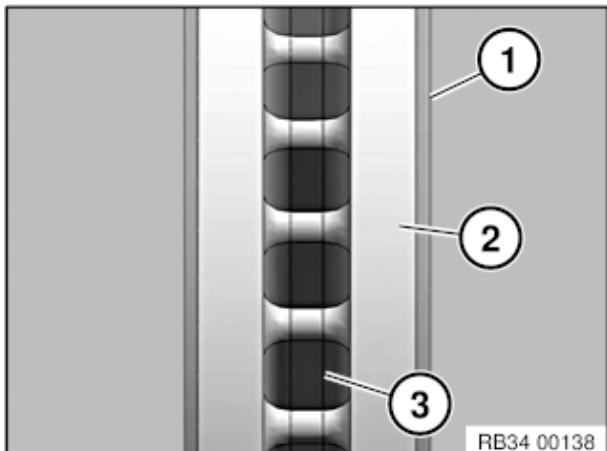
カーボンセラミックブレーキディスクの構造：

1. セラミック製摩擦層
2. カーボンサポートボディ
3. クーリング ダクト

セラミック ブレーキ ディスクの寿命を長く保つために、サポートボディに別途の摩擦層が備わっています。摩擦層は特殊接合ペーストにより接着されています。ケイ素を使用することで密着した接合がされています。

サポートボディと摩擦層には異なった混合／処方がされています。それにより両コンポーネントには外観でも違いが生じています。
